Silla Essen
UM379S

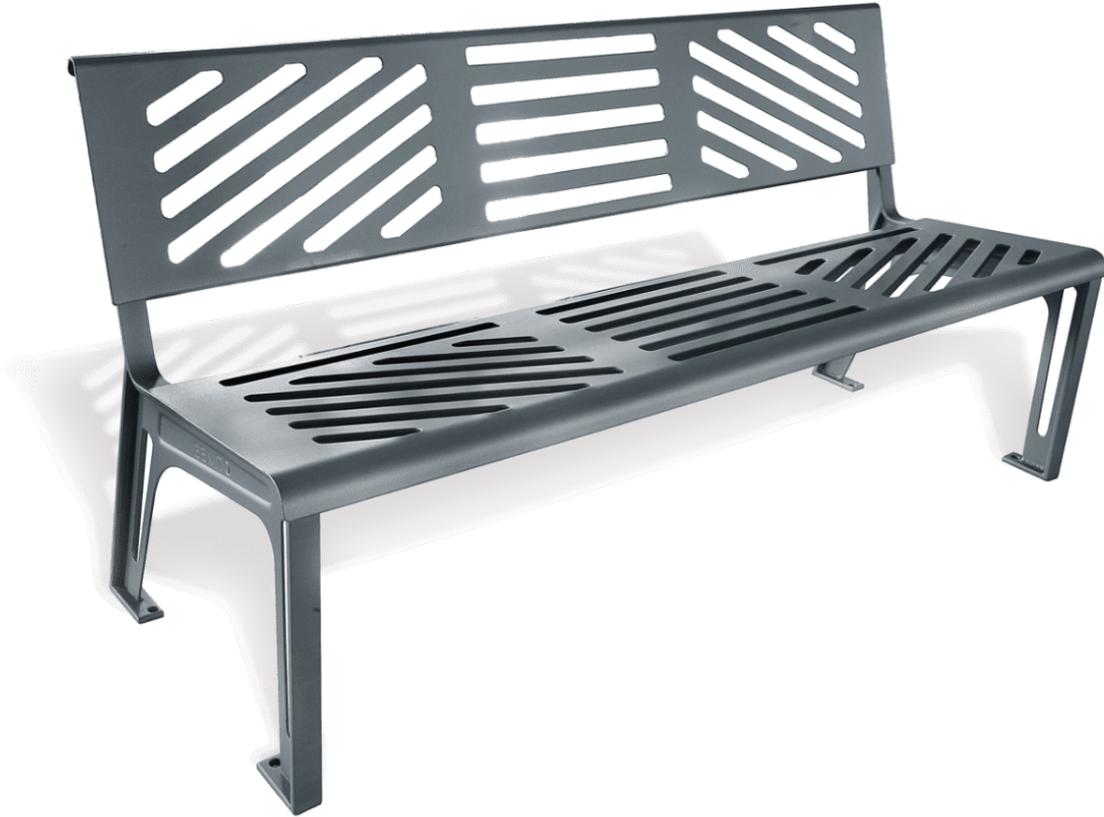
Banco fabricado en acero galvanizado con tratamiento Ferrus, un proceso protector del hierro, que garantiza una óptima resistencia a la corrosión.

Ref.	A	B	H	H1
UM379M	1660	620	805	445
UM379S	550	620	805	445

El tratamiento Ferrus se compone de tres capas que se aplican después de limpiar toda la suciedad y las impurezas mediante granallado y consiste en un baño electrolítico, seguido de una capa de imprimación epoxi y un último recubrimiento de pintura poliéster en polvo color negro forja.

Anclaje recomendado: Mediante pernos de expansión M10 según superficie y proyecto.
