Quatro S  
 UM377SM

Bank mit Ferrus-behandeltem Gestell zum optimalen Korrosionsschutz

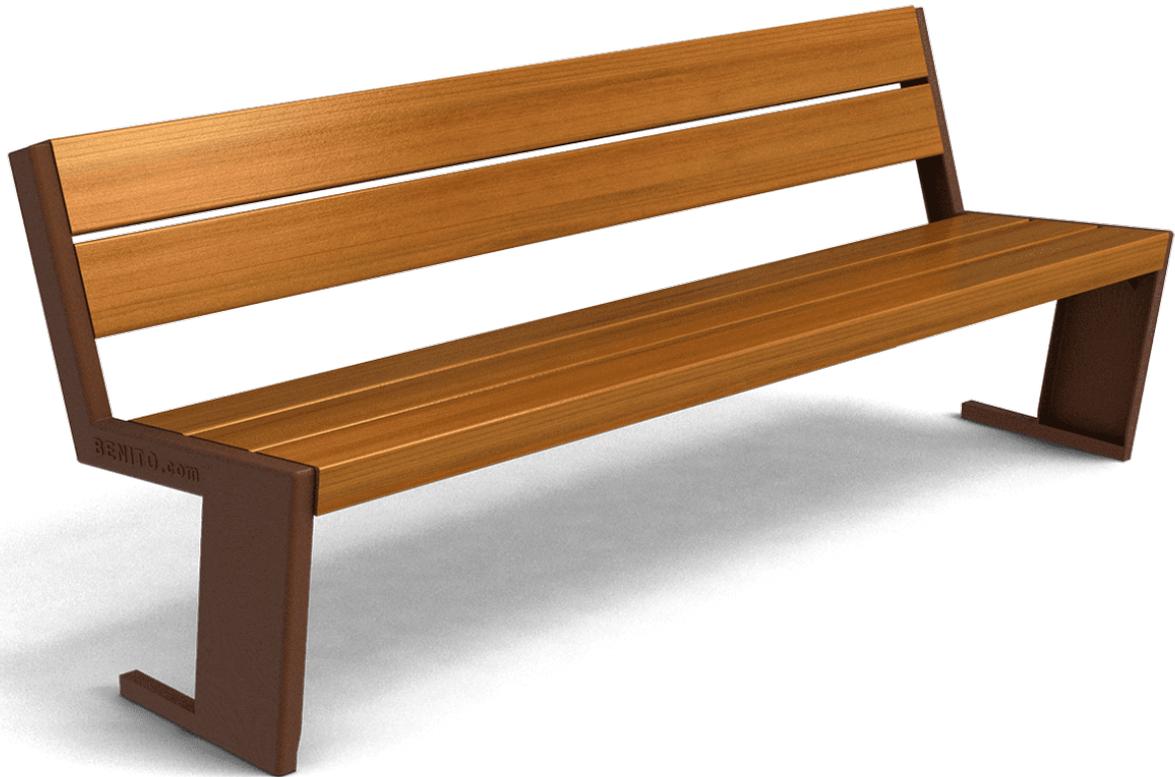
Die Ferrus-Behandlung besteht aus drei Schichten, die nach dem Entfernen aller Unreinheiten durch Kugelstrahlen aufgetragen werden. Sie besteht aus Verzinkung, Epoxyd-Primer und schließlich das Auftragen von Polyester-Pulverbeschichtung in Rostrot Oxiron. Fünf Bankbohlen aus Hartholz 140 x 70mm. Alle tragen drei Schichten Lignus-Lasur gegen Insekten- und Pilzbefall, ebenfalls Feuchtigkeitsabweisend. Verschraubungen aus Edelstahl. Empfohlene Verankerung: durch M10 Dehnbolzen je nach Bodenbeschaffenheit.

Ref.	A	B	H	H1
UM377X	2000	665	795	450
UM377SM	620	665	795	450

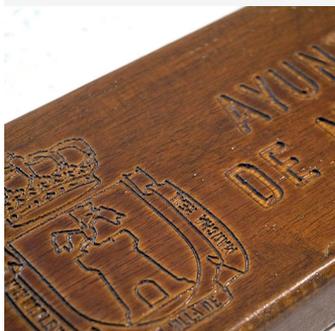
Gefräste Bankbohlen
